Recensement petit patrimoine Pays de Charlieu

St Hilaire sous Charlieu

les Etangs à la croisée de routes

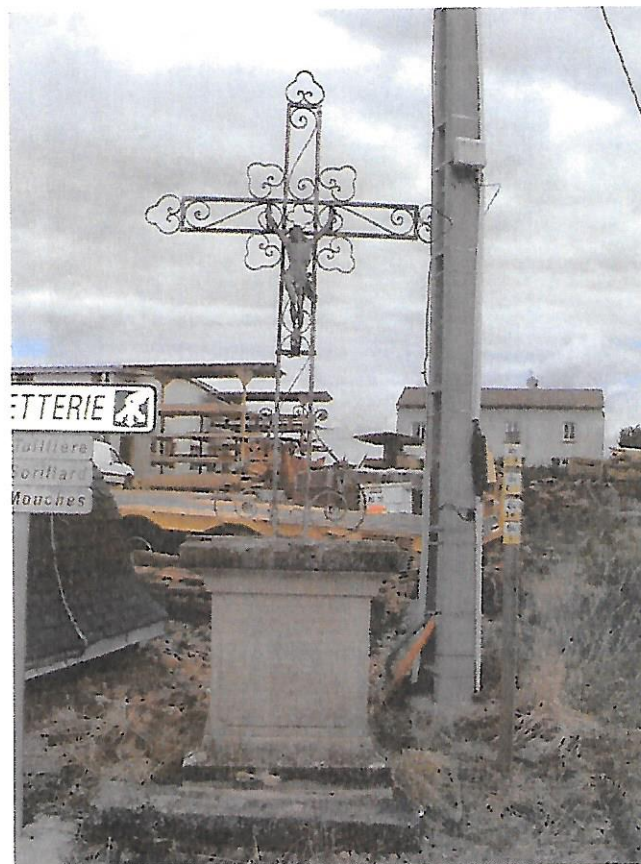
Le piédestal, le socle et le dé sont en pierre calcaire alors que le fût et le croisillon sont en fer forgé. Sur le croisillon il y a une statue du Christ en fer forgé.

La croix est assez bien conservée. Il faudrait réparer le piédestal qui se détache de son socle.

Les abords sont propres.

Il s'agit d'une croix de missions.
